Commission d'Enquêtes Accidents
et Incidents de l'Aviation civile

Point d'information sur l'enquête de l'accident survenu dans la région de Gossi (Mali) le 24 juillet 2014 à l'avion McDonnell Douglas DC-9-83(MD-83), immatriculé EC-LTV, exploité par Swiftair SA, vol AH 5017

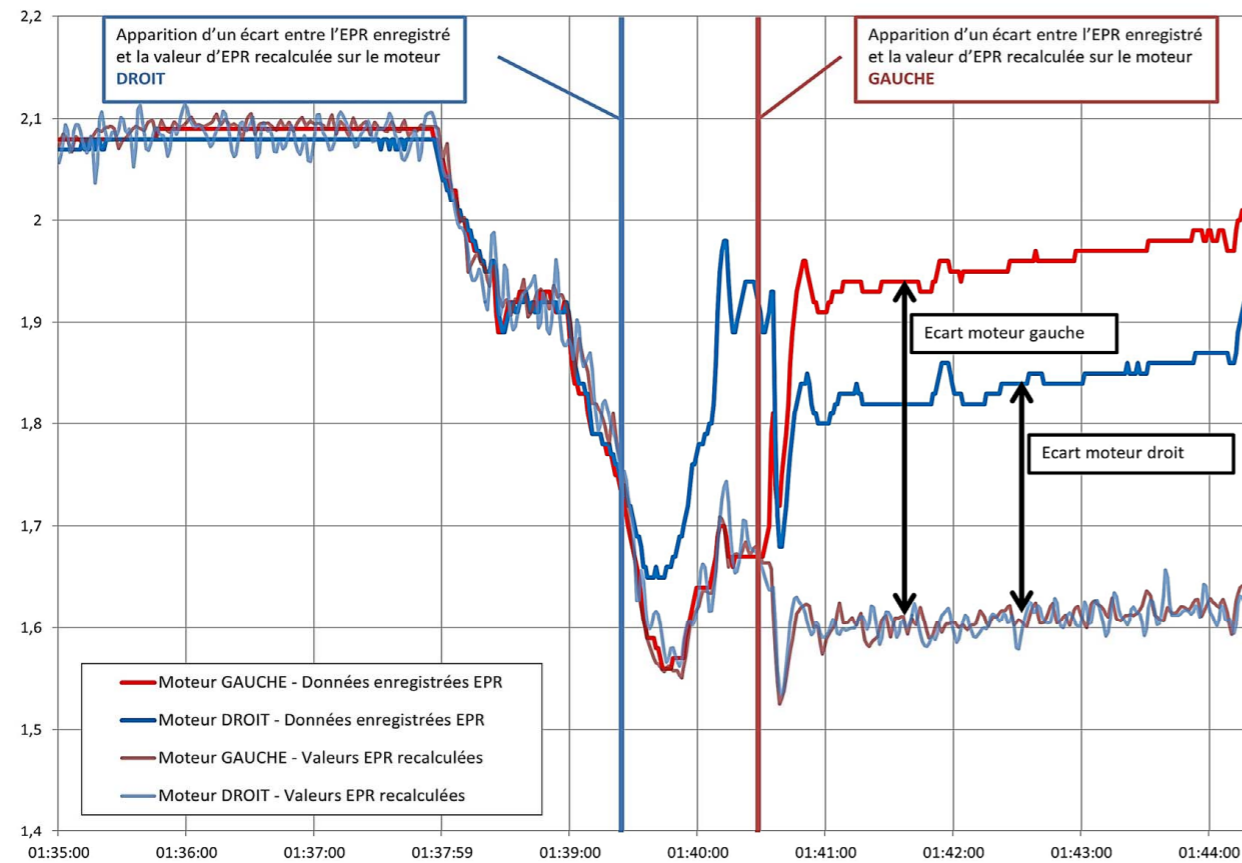
L'analyse des paramètres enregistrés indique qu'environ deux minutes après la mise en palier de l'avion, à une altitude de 31 000 ft, la valeur de l'EPR est devenue incohérente vis-à-vis des autres paramètres moteurs enregistrés. Cette anomalie est survenue sur le moteur droit puis environ 55 secondes plus tard sur le moteur gauche.

La mesure surestimée d'EPR peut être attribuée à l'obstruction des capteurs de pression situés sur le cône de nez des moteurs, vraisemblablement par le givrage. Ce givrage peut avoir été causé par la présence d'air froid et humide en bordure de la cellule orageuse, en considérant l'absence d'activation du système d'antigivrage (voir fiche explicative sur la description du contrôle de la poussée des moteurs)..

Le graphe suivant illustre pour les moteurs gauche [rouge] et droit [bleu] l'écart en termes d'EPR entre les valeurs enregistrées et les valeurs recalculées par le motoriste à partir d'autres paramètres moteurs enregistrés (N1).

Du fait de leur surestimation, les valeurs mesurées d'EPR de chaque moteur se sont approchées des valeurs limites, contraignant l'auto-manette à conserver une poussée inférieure à celle prévue dans cette phase de vol.
